# Penilaian Bangunan Masjid Tua Wapauwe di Desa Kaitetu, Maluku

## (Building Assessment of Old Mosque of Wapauwe at Kaitetu Village, Maluku)

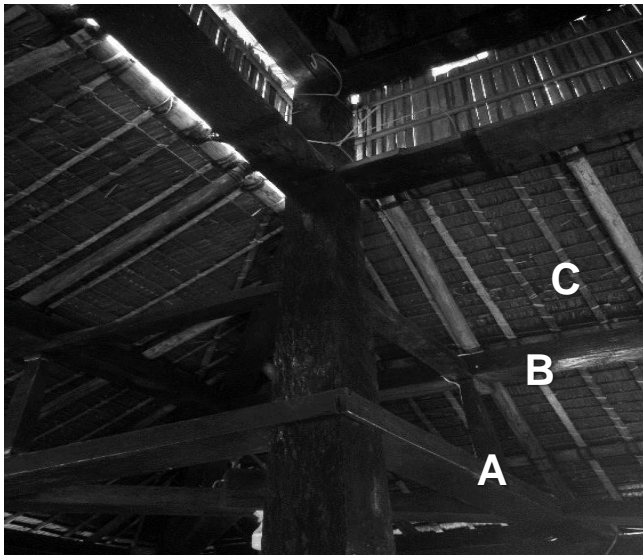
Gambar 4 Kayu ukuran lebar dan tebal 23 x 10 cm (A), 15 x 15 cm (B), dan atap rumbia (C).

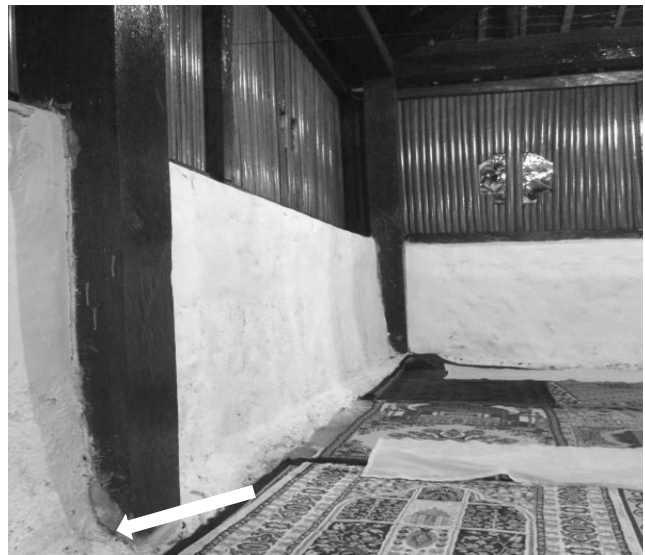
Gambar 6 Potensi kelembapan tinggi di fondasi di ruang utama masjid.

dengan penelitian struktur anatomi pada kayu yang digunakan pada masjid tua Wapauwe. Renovasi ringan perlu dilakukan, khususnya penggantian satu atau beberapa lembar atap yang telah rusak, memberikan *treatment* khusus agar tidak terjadi perpindahan air tanah ke fondasi dan dinding. Berikutnya untuk meningkatkan kunjungan wisatawan, maka informasi hasil penelitian ini bisa disebarluaskan melalui media cetak maupun *online* resmi pemerintah Provinsi Maluku.

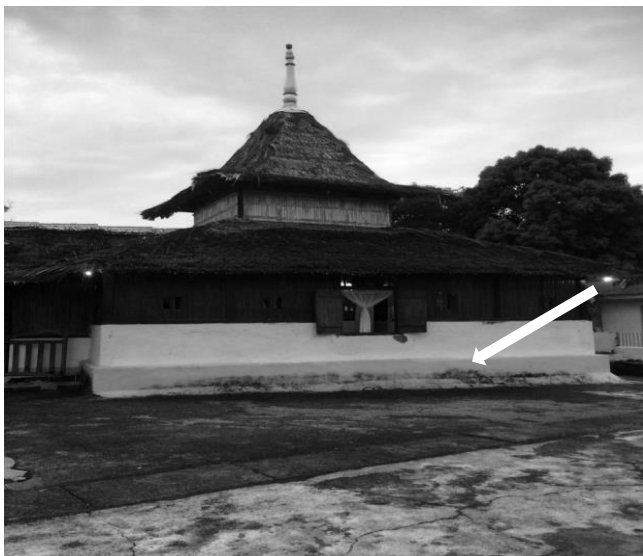
Gambar 5 Perubahan warna dinding akibat kelembapan tinggi.

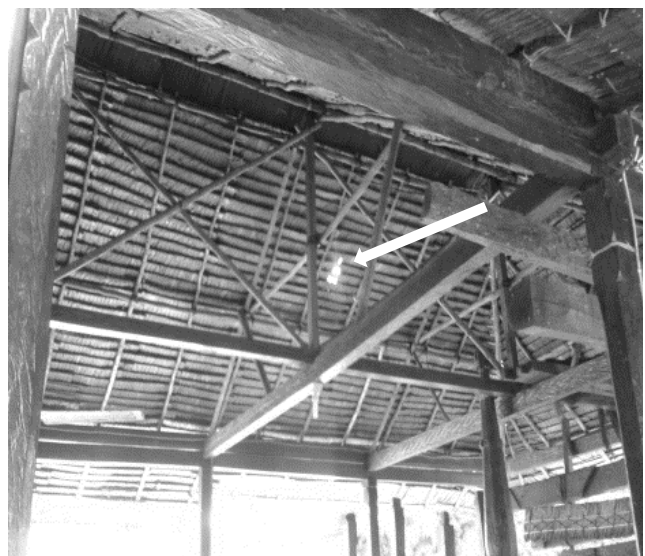
Selain kayu, bahan lain yang digunakan dalam pembangunan masjid tua Wapauwe adalah pelepah sagu (gaba-gaba) yang berfungsi sebagai dinding. Bahan ini tergolong ringan dan banyak ditemukan di sekitar lokasi masjid. Dari pengamatan terlihat bahwa dinding yang dibangun dari pelepah sagu terlihat sangat rapi dan terawat. Bambu juga digunakan sebagai bahan pendukung pemasangan atap. Selanjutnya, terlihat celah pada atap yang khususnya terdapat pada teras belakang (Gambar 7). Celah yang berpotensi menjadi penyebab kebocoran yang ditemukan pada bangunan masjid masuk kategori ringan dan ditemukan bukan di ruangan utama. Celah ini berpotensi merusak bagian bangunan yang lain. Salah satu faktor penyebab kebocoran pada atap adalah sudut kemiringan pada atap. Sudut kemiringan pada atap akan menentukan cepat atau lambatnya air mengalir dan tercurah ke bawah. Atap yang terlalu landai akan menyebabkan air lambat mengalir hingga lebih lama tertahan di atap yang dapat menyebabkan kebocoran. Selain kemiringan, faktor umur atap juga penentu kebocoran sehingga pergantian atap merupakan kegiatan renovasi rutin yang dilakukan di masjid tua Wapauwe.

Gambar 7 Terlihat ada lubang di atap teras belakang.
