## KEBERADAAN FASILITAS MENURUT AKTIVITAS DI PELABUHAN PERIKANAN PANTAI LAMPULO, BANDA ACEH

### *Existence of Facilities by Activity in Lampulo Coastal Fishing Port, Banda Aceh*

Ramziah An Najah<sup>1\*</sup>, Ernani Lubis<sup>2</sup>, Retno Muningggar<sup>2</sup>

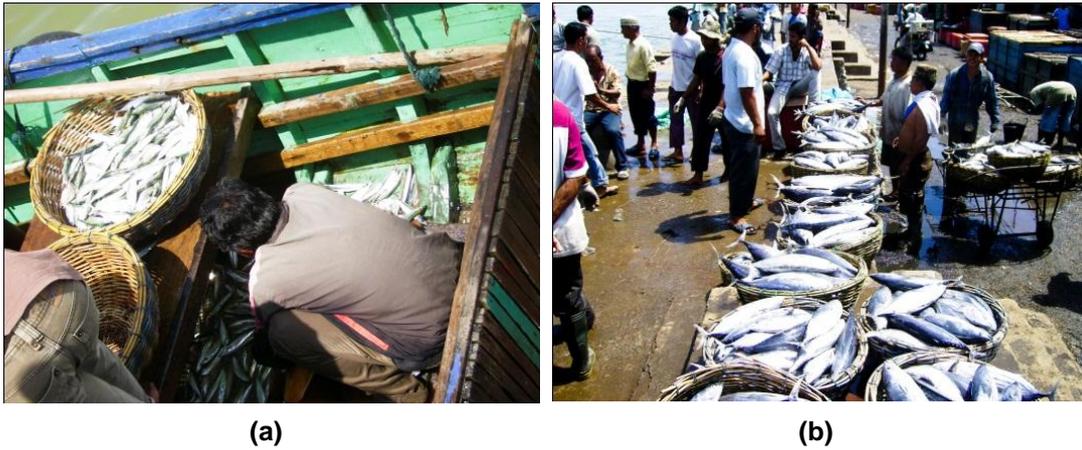
Proses pendaratan ikan diawali dengan pembongkaran, penyortiran, dan pengangkutan ke TPI. Kapal-kapal yang sudah merapat ke dermaga segera melakukan proses pembongkaran (Gambar 10). Di PPP Lampulo, aktivitas

Dermaga yang ada hanya dapat memuat 10 unit kapal perhari untuk mendaratkan hasil tangkapannya. Kecilnya ukuran dermaga mengakibatkan proses pendaratan ikan kurang berjalan lancar. Hal tersebut mengindikasikan bahwa dermaga sudah tidak cukup untuk melayani kegiatan pendaratan sehingga kapal-kapal tersebut harus mengantri dan bersandar secara berlapis di kolam pelabuhan.

Gambar 10 (a) Aktivitas pembongkaran ikan tanpa disortir dan (b) Hasil tangkapan ikan yang sudah disortir
