Analisis Bencana Longsor akibat Gempa bumi Cianjur 2022 dengan DInSAR

Landslide Disaster Analysis due to the 2022 Cianjur Earthquake with DInSAR

Brenda Arham^{1*}, & Adi Wibowo¹

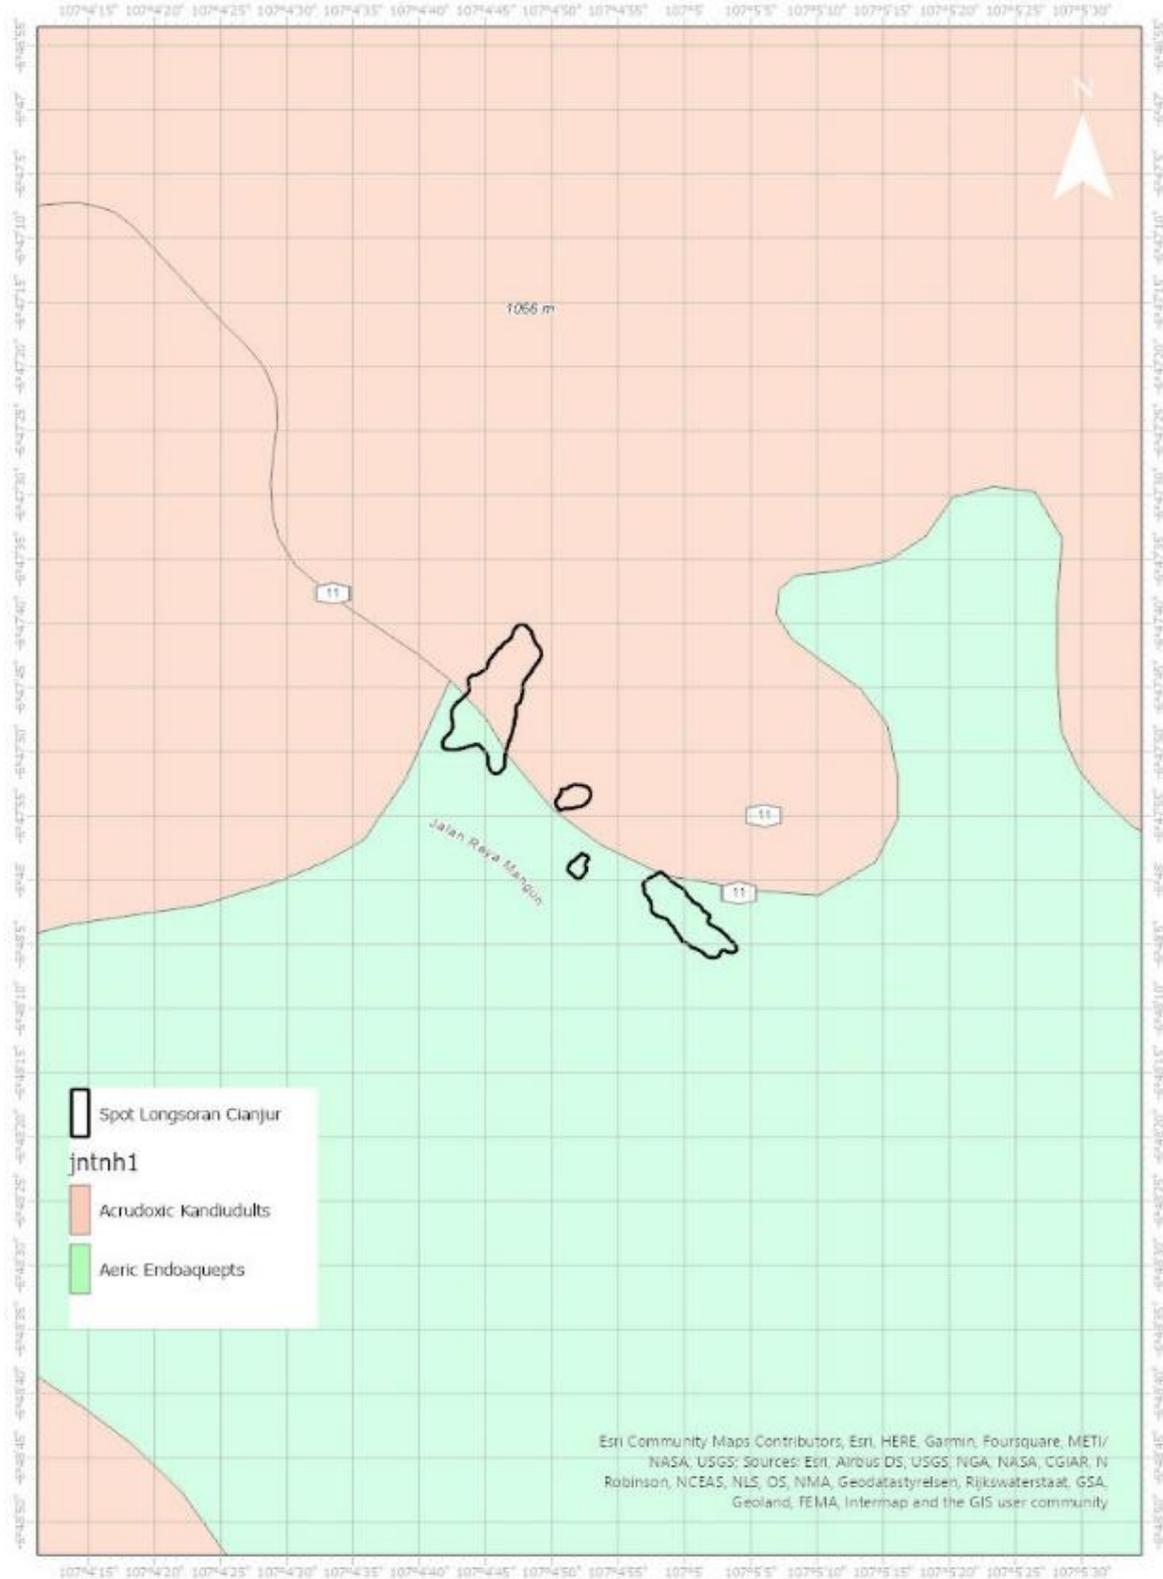
simbol warna merah, tepat berada di bagian longsor yang paling luas dan Utara di Kecamatan Cugenang. Di Kecamatan Cugenang terlihat ada titik longsor dan dapat dilihat pada Gambar 2 dan Gambar 3.

Gambar 2. Peta longsor Cugenang akibat gempa bumi Cianjur 2022
Sumber: Data Longsor: Digitasi Foto Udara BNPB 2022

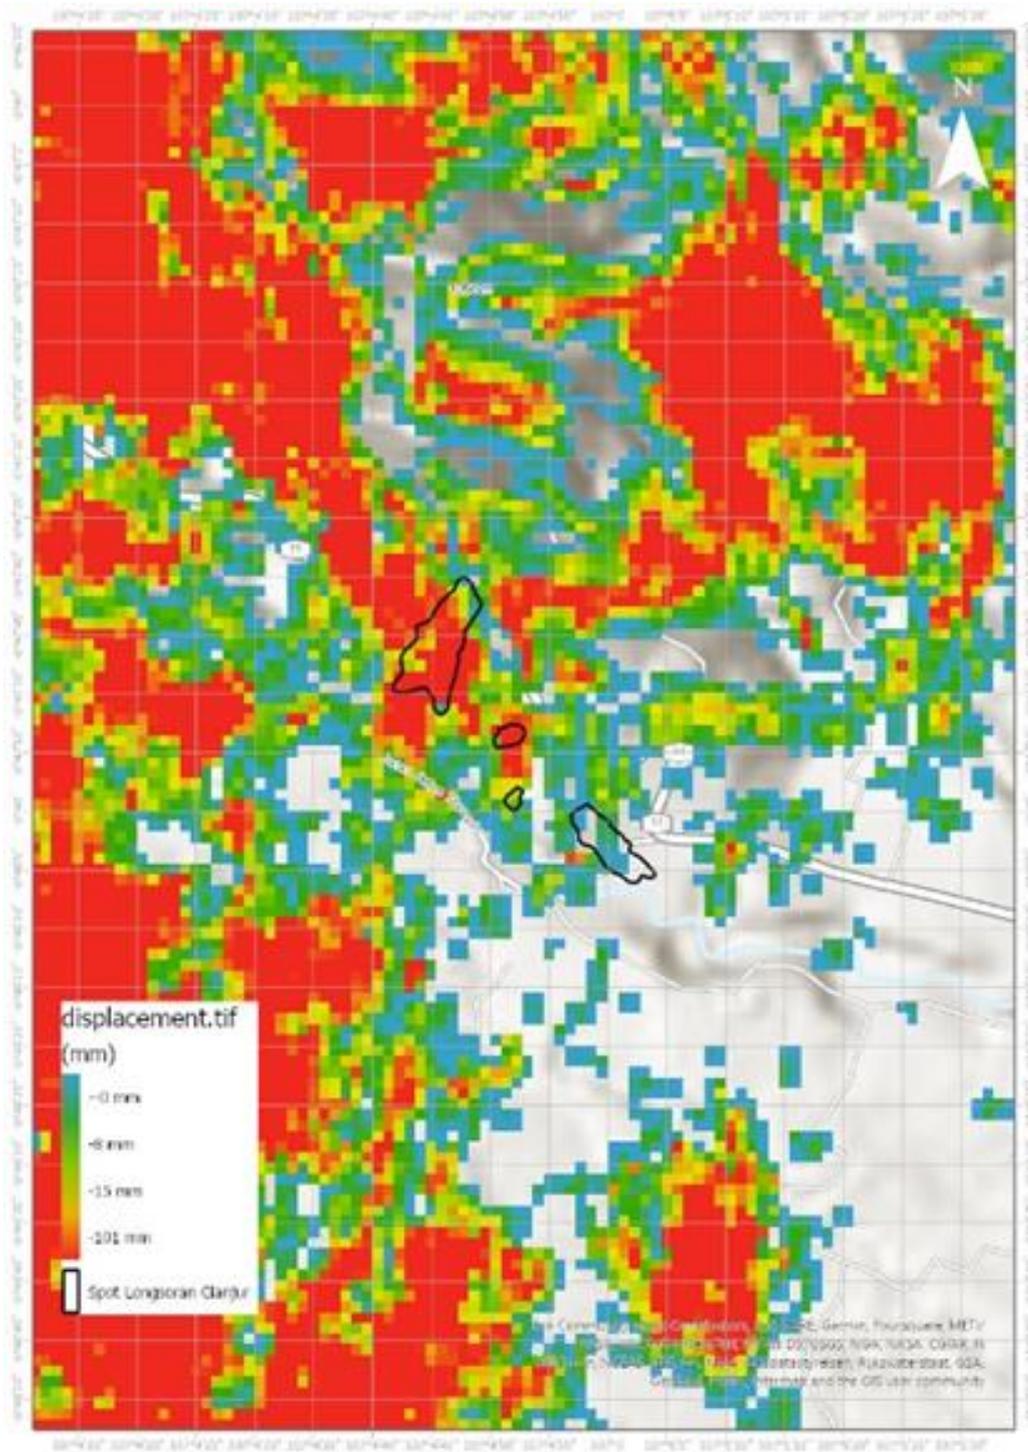
Berdasarkan hasil *displacement* terbukti adanya penurunan terlihat pada Gambar 3 sebesar -101 mm perhatikan pada peta dengan

Pada peta longsor akibat Gempa bumi Cianjur 2022, terlihat jelas bahwasanya terjadi longsor di titik penurunan tanah (Deformasi) di waktu gempa. Ini membuktikan bahwa longsor yang terjadi di Cianjur diakibatkan adanya dampak dari gempa bumi Cianjur 2022, dan gerakan massa tanah yang terjadi adalah penurunan muka tanah sebesar -101 mm.

Gambar 3. Hasil longsoran bertampalan dengan hasil *displacement* 2022
Sumber: Data Longsor: Tumpang susun antara hasil DInSAR dengan titik longsoran 2022

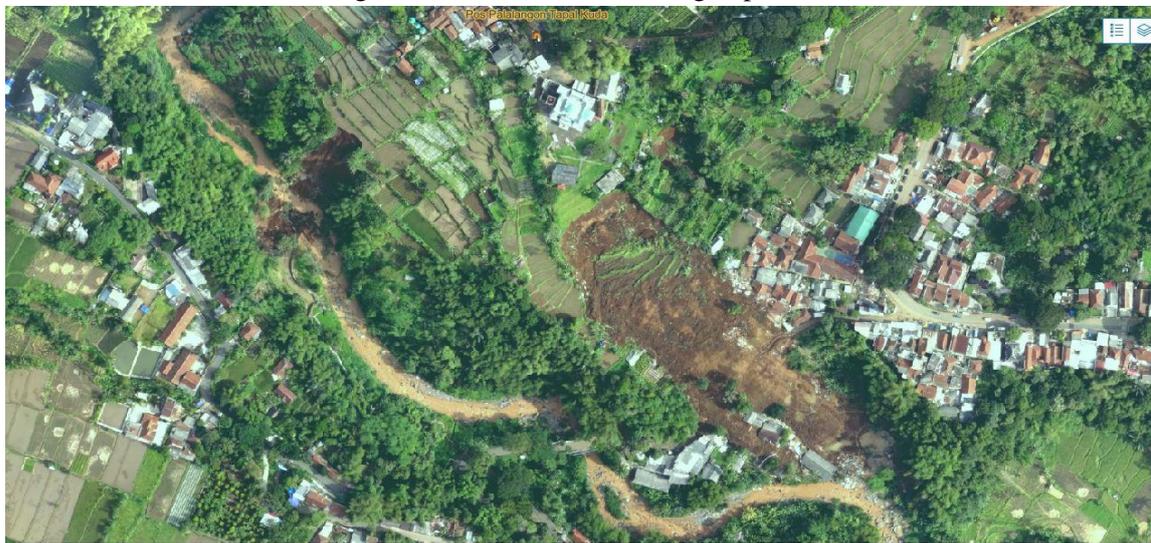
Gambar 4. Titik longsor dengan penurunan – 0.101 mm akibat gempa bumi Cianjur 2022
Sumber: Geoportal data Bencana Indonesia Update Bencana Gempa Bumi Cianjur 2022

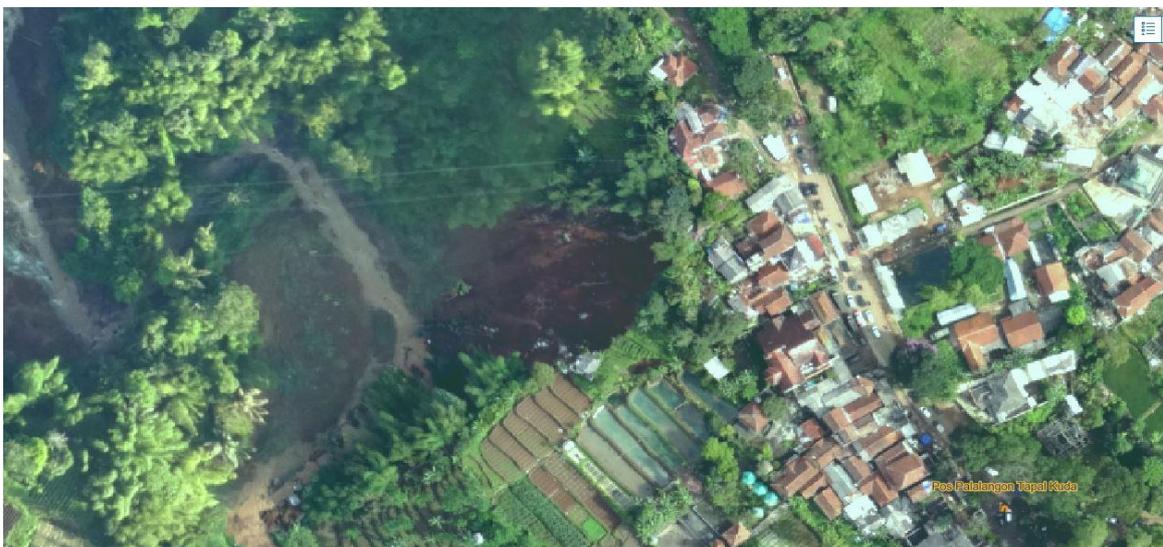
Gambar 5. Titik longsor dengan penurunan – 0.0008 mm akibat gempa bumi Cianjur 2022
Sumber: Geoportal data Bencana Indonesia Update Bencana Gempa Bumi Cianjur 2022

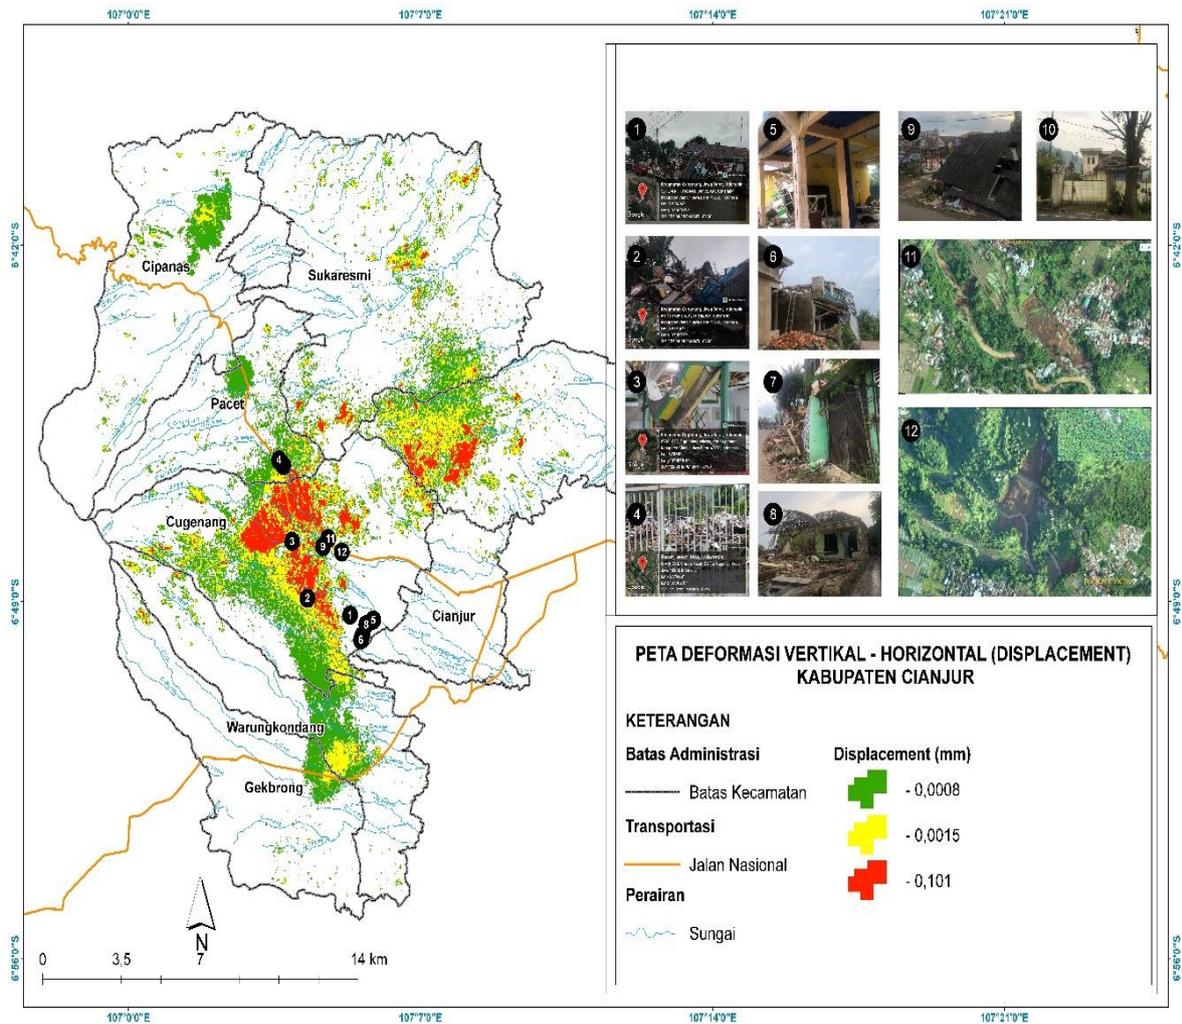
pada beberapa sub-area di wilayah Cianjur dan setelah dilakukan pemeriksaan [Gambar 6] menunjukkan sesuai dengan lokasi longsor dengan penurunan muka tanah sebesar - 101 mm ditandai dengan simbol merah untuk batas jenis tanah Cambisol dan jenis tanah Andosol. Setiap tanah memiliki sifat yang berbeda dan mempengaruhi pergerakan tanah. Pada penelitian ini jenis tanah Andosol adalah gembur, kurang plastis dan tidak lengket. Saat basah, tanahnya berminyak (berminyak) dan licin, saat terjadi gempa Cianjur 2022, adalah musim hujan di bulan November. Ini mendukung sedikit gerakan tanah sebagai faktor. Dan tanah Cambisol tereduksi -8 hingga -15 mm, dengan karakteristik tanah banyak mikropori, struktur lempung-lempung berdebu, struktur remah dan tekstur lengket, menjadi penyebab pergerakan tanah pasca gempa Cianjur 2022.

Gambar 6. Peta deformasi vertikal horizontal Kabupaten Cianjur 2022
