PENERAPAN KONSEP WALKABLE CAMPUS PADA PERANCANGAN JALUR PEDESTRIAN KAMPUS DIPONEGORO UKSW

Application of the Walkable Campus Concept in Design of the Diponegoro Campus UKSW Pedestrian Track

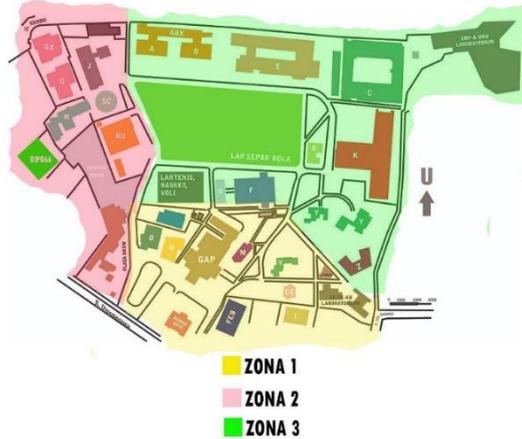
Gambar 1. Peta Pembagian Jalur Pedestrian UKSW

Penelitian ini dilakukan di Kampus 1 Universitas Kristen Satya Wacana yang beralamat di Jalan Diponegoro Nomor 50-60, Kota Salatiga, Provinsi Jawa Tengah. Kampus UKSW memiliki luas sebesar 93.580 m² (Gambar 1).

Pada penelitian ini, areal jalur pedestrian kampus UKSW dibagi menjadi 3 (tiga) zonasi, zona 1 terdiri dari Rumah Noto, kantor LKU, Gedung GAP, FEB, Uni Store, Gedung I, kapel dan Pintu keluar kampus. Zona 2 terdiri dari pintu masuk UKSW, Plaza UKSW, cafetaria, parkir depan, Gedung BU, SC, Gedung H, Gedung GX, Gedung Dipo66, dan Gedung FISKOM. Sementara untuk zona 3 pembagian wilayahnya meliputi lapangan basket, Gedung FBS Gedung F, lapangan bola, Gedung A,B,ABX, Gedung E, Gedung C, Gedung Perpustakaan, caffe rindang, dan Gedung FSM.

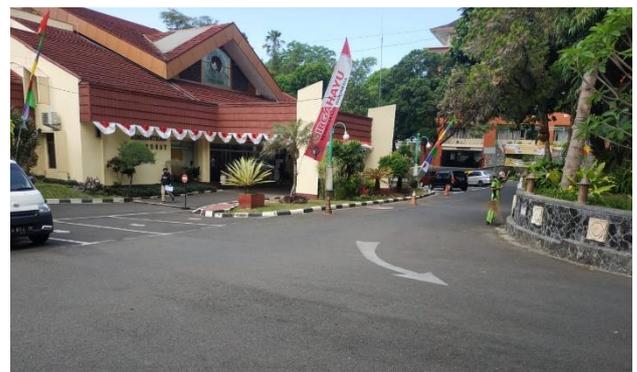
Gambar 2. Kondisi Tapak Depan GAP

Dari segi lebar jalur pedestrian di zona 1 baik dari Permen PU tahun 2018 di areal sekolah maupun lebar minimum jalur pedestrian untuk lebar sudah sesuai, akan tetapi lebar minimum untuk pengguna jalur pedestrian yang berkebutuhan khusus belum terpenuhi. Selain dari segi lebar, belum terdapat *guiding block* (jalur pemandu untuk penyandang difabilitas khususnya tunanetra) di zona ini.

Dari faktor keamanan di zona ini belum ada tempat penyeberangan, sedangkan pada jalur ini merupakan pintu keluar dari UKSW baik itu kendaraan bermotor maupun pejalan kaki. Contoh lain dari faktor keamanan saat orang berjalan dari zona 2 menuju GAP pejalan kaki memilih untuk melalui parkir roda 4 yang berada didepan sepanjang kantor LK sampai ke gedung GAP hal ini mengakibatkan terjadinya bentrokan antara pejalan kaki dan pengguna kendaraan bermotor untuk parkir

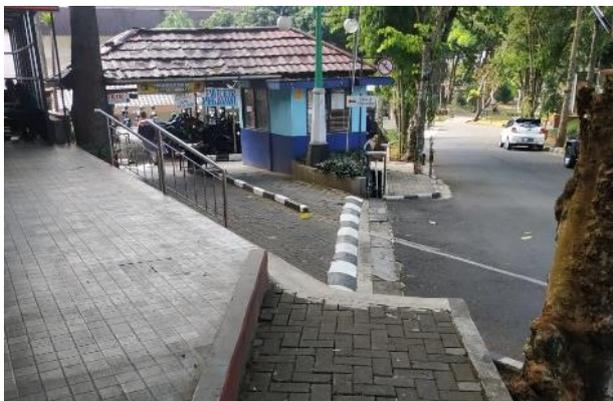
Gambar 3. Kondisi Jalur Pedestrian Depan Parkiran Motor

Pada zona 2 untuk lebar pedestrian di depan pintu gerbang sampai parkir motor hanya memiliki lebar seluas 1,06 m dan hanya 1 jalur sehingga jalur pedestrian di zona 2 hanya dapat berjajar 1 orang, dari standarisasi dari Permen PU 2018 di area sekolah maupun tentang minimum lebar jalur pedestrian belum sesuai standar. Dari segi ramah difabilitas zona 2 juga belum terpenuhi baik dari segi lebar jalur pedestrian maupun fasilitas pendukung seperti *guiding block* belum terdapat pada zona ini.

Dari segi keamanan pada zona 2 masih banyak hal yang belum terpenuhi, seperti tempat penyeberangan di depan pintu masuk parkir kendaraan roda 2. Hal ini mengakibatkan kurangnya keamanan bagi kendaraan roda 2 dan pejalan kaki, selain itu belum ada pembagian yang jelas antara jalur khusus pejalan kaki dan kendaraan bermotor dari pintu parkir depan sampai ke *student center* (SC). Selain itu lampu penerangan juga belum memadai di beberapa spot seperti di samping parkir hanya ada di seberang jalan atau di depan lapangan basket, mengakibatkan pencahayaan minim, dari segi keamanan juga belum terpenuhi.

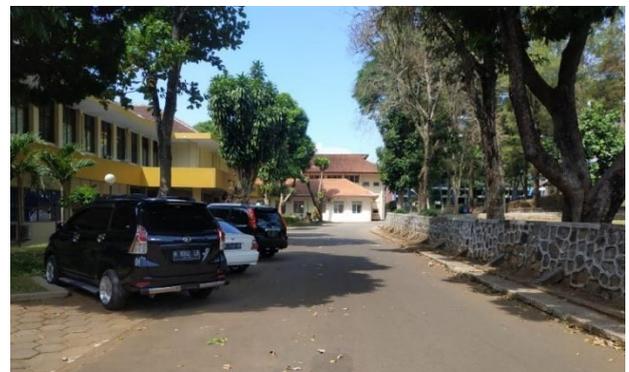
Gambar 4. Kondisi Tapak Sebelah Utara Lapangan Sepak Bola

Pada zona 3 hanya terdapat beberapa jalur pedestrian yang terputus seperti di antaranya lapangan dan *café rindang*, dan di sekeliling bukit salib. Untuk dari segi ukuran, di antaranya telah memenuhi standarisasi dari Permen PU tahun 2018, dan tentang minimum lebar jalur pedestrian maupun standarisasi lebar untuk penyandang difabelitas yaitu di antara lapangan dan *café rindang* dan jalan tembus FSM, akan tetapi *guiding block* di zona 3 juga belum tersedia.

Faktor berikutnya yaitu faktor keamanan pada permasalahan diatas juga mendasari kurangnya faktor keamanan pada zona ini karena belum adanya jalur khusus pejalan kaki sehingga pejalan kaki melalui jalan yang diperuntukkan untuk kendaraan bermotor, sehingga terjadi rasa kurang aman untuk pejalan kaki maupun pengguna kendaraan bermotor. Selain itu, lampu penerangan di zona 3 sangat minim, seperti di sepanjang jalur gedung ABX menuju perpustakaan kemudian dilanjutkan ke sekitar bukit salib masih sangat belum memadai penerangannya. Zona 3 juga belum terdapat tempat penyeberangan, dan pemilihan material yang kurang sesuai seperti di jalur pedestrian di bukit salib yang bahan materialnya menggunakan *paving block* yang membuat permukaan jalur pedestrian berlumut dan licin,

hal ini dapat membahayakan pengguna jalur pedestrian sehingga pedestrian menjadi tidak aman.

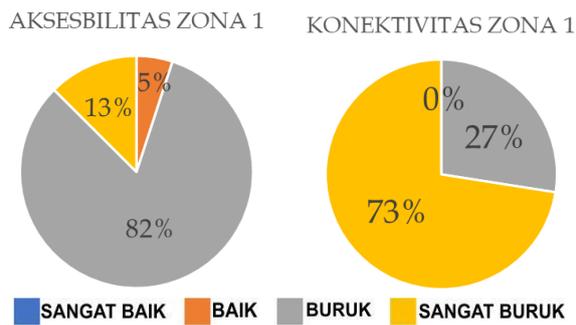
Gambar 5. Penilaian Aksesibilitas dan Konektivitas

Pada zona ini persepsi pengguna memberikan nilai yang sangat buruk untuk konektivitas. Pengguna mengemukakan bahwa pada zona 1 jalur pedestrian belum terbangun secara utuh atau masih banyak jalur pedestrian yang terputus. Sedangkan untuk aksesibilitas pengguna jalur pedestrian memberikan penilaian buruk, hal ini dikarenakan pada zona ini untuk berpindah ke satu gedung ke gedung lainnya harus memutar karena belum ada jalur pedestrian yang memadai sehingga sulit untuk melakukan pergerakan.

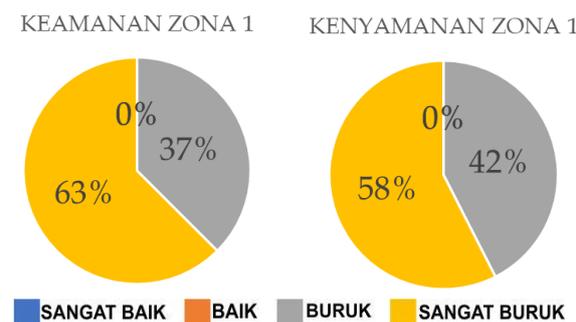
Gambar 6. Penilaian Keamanan dan Kenyamanan

Pada zona 1 tentang faktor keamanan dan kenyamanan pengguna memberi penilaian sangat buruk. Pada zona ini tidak aman dikarenakan belum terkoneksinya jalur khusus pejalan kaki untuk menuju ke arah GAP sehingga mengakibatkan pejalan kaki harus melewati jalan aspal yang merupakan jalur keluar kendaraan bermotor dan badan jalan difungsikan sebagai parkir kendaraan roda empat. Pada zona ini pada bagian taman hanya ditanami dengan semak sehingga tidak bisa digunakan sebagai peneduh, hal ini yang dirasa pengguna jalur pedestrian mengurangi kenyamanan pada zona ini.

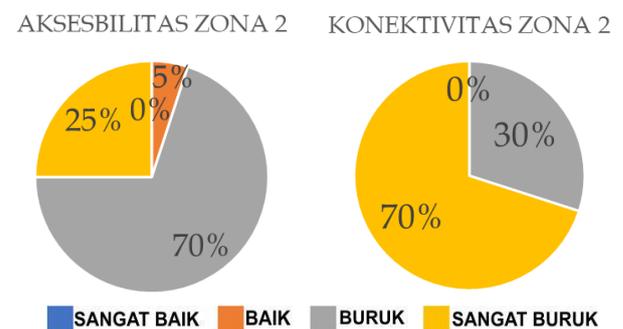
Gambar 8. Penilaian Aksesibilitas dan Konektivitas

Pada zona ini persepsi pengguna memberikan nilai sangat buruk untuk konektivitas. Hal ini dikarenakan jalur pedestrian belum terhubung secara utuh, seperti dari depan parkir motor sampai ke SC. Sedangkan untuk aksesibilitas pengguna jalur pedestrian memberikan penilaian buruk, pada zona ini dikarenakan jalur pedestrian belum terbangun secara utuh sehingga mengakibatkan pergerakan belum bisa dilalui dengan mudah.

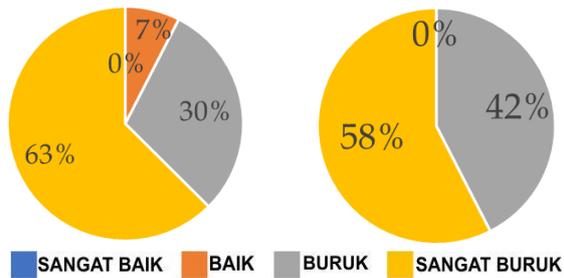
Gambar 9. Penilaian Keamanan dan Kenyamanan

Pada zona 2 tentang faktor keamanan dan kenyamanan pengguna memberi penilaian sangat buruk. Pada zona ini belum terdapat tempat penyeberangan dan pencahayaan sudah ada akan tetapi belum maksimal. Selain itu karena belum terbangun jalur pedestrian sehingga pejalan kaki melewati tegah jalan aspal karena di bahu jalan diperuntukkan sebagai parkir roda 4, hal tersebut yang mengakibatkan pada zona 2 faktor keamanan mendapat penilaian sangat buruk.

Penilaian kenyamanan di zona ini mendapatkan kategori sangat buruk dikarenakan belum terdapat fasilitas pendukung yang meningkatkan seperti tempat duduk untuk istirahat sejenak.

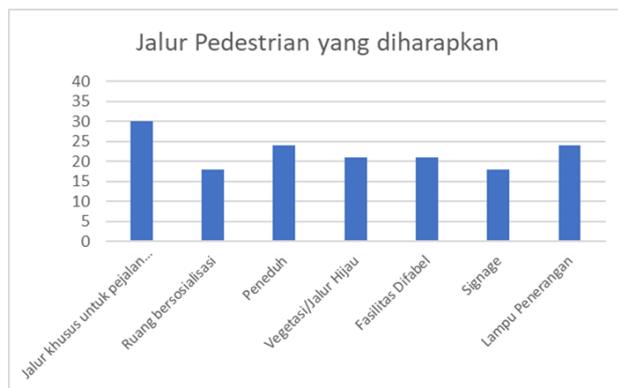
Gambar 10. Jalur Pedestrian yang Diharapkan Zona 2

Dari data kuesioner preferensi jalur pedestrian UKSW, jalur khusus pejalan kaki merupakan faktor yang paling banyak diusulkan oleh responden di zona 2, kemudian pembenahan peneduh, lampu penerangan, vegetasi/jalur hijau dan penambahan fasilitas untuk difabel.

Pendapat dari responden untuk mewujudkan jalur pedestrian UKSW menuju *Walkable Campus* memerlukan penambahan/membuat jalur khusus pedestrian dan pembatas untuk menandakan bahwa jalur tersebut merupakan jalur khusus pejalan kaki, penambahan fasilitas umum seperti bangku dan tempat sampah, dan perbaikan/pemilihan material yang sesuai sehingga dapat mewujudkan pedestrian yang nyaman serta menambah keindahan di jalur pedestrian di zona 2.

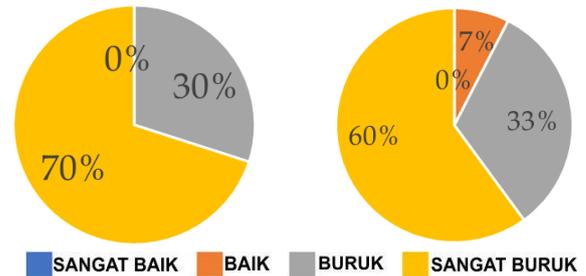
Gambar 11. Penilaian Aksesibilitas dan Konektivitas

Pada zona ini persepsi pengguna memberikan nilai sangat buruk untuk konektivitas. Hal ini dikarenakan pada zona 3 jalur pedestrian masih banyak yang terputus atau belum terdapat jalur pedestrian, seperti sebelah timur lapangan speak bola. Sedangkan untuk aksesibilitas pengguna jalur pedestrian memberikan penilaian sangat buruk, dikarenakan masih banyak spot yang belum terbangun jalur pedestrian sehingga mengakibatkan pergerakan belum bisa dilalui dengan mudah. Pada zona ini tentang faktor keamanan dan kenyamanan pengguna memberi penilaian sangat buruk. Pada faktor keamanan dirasa sangat buruk dikarenakan masih ada spot yang belum terbangun jalur pedestrian sehingga pejalan kaki melalui tengah jalan aspal yang diperuntukkan bagi kendaraan

bermotor dikarenakan bahu jalan juga diperuntukkan untuk parkir kendaraan roda empat di sisi kanan maupun kiri jalan.

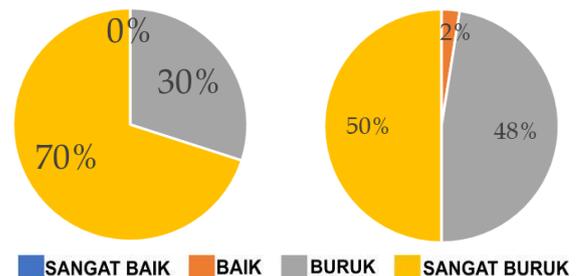
Gambar 12. Penilaian Keamanan dan Kenyamanan

Penerangan di zona ini kurang maksimal dikarenakan jarak setiap lampu penerangan yang terlalu jauh. Selain itu di zona ini juga belum terdapat tempat penyeberangan. Untuk faktor kenyamanan pada zona 3 pemilihan material yang kurang sesuai mengakibatkan permukaan jalur pedestrian berlumut dan licin pada saat hujan sehingga pejalan kaki harus hati-hati. Selain itu, pada zona ini juga belum ada peneduh dan fasilitas penunjang seperti tempat duduk untuk beristirahat.

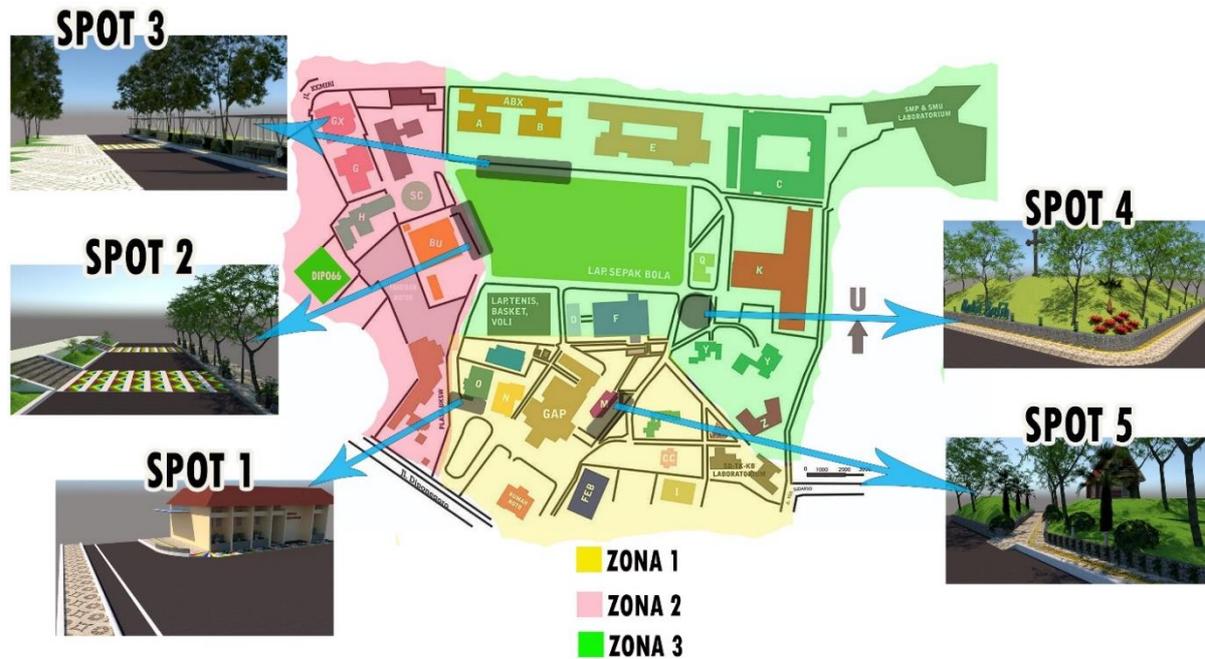
Gambar 14. Peta Letak Spot Redesain

Pada penilain kondisi eksisting dan usulan dipilih 5 spot pada jalur pedestrian UKSW di mana pada spot 1 & 5 merupakan zona 1, spot 2 merupakan zona 2, dan spot 3 & 4 merupakan zona 3. Selain itu pembuatan desain usulan mempertimbangkan hasil analisis statistik deskriptif persepsi dan preferensi pengguna jalur pedestrian yang sering beraktivitas pada masing-masing zonasi. Ditujukan untuk responden yang mengambil kelompok keahlian Arsitektur Lanskap. Metode penilaian menggunakan *Scenic Beauty Estimation* (SBE) dengan membandingkan desain usulan dengan foto kondisi eksisting dengan responden sebanyak 36, dengan cara setiap foto diberikan waktu selama 10 detik kemudian responden memberikan penilaian dari skala 1 sampai 10, dimana nilai 1 merupakan kualitas visual yang sangat buruk dan 10 menunjukkan kualitas visual yang sangat baik, di setiap spot memiliki 3 desain usulan dan 1 foto kondisi eksisting di setiap zona.

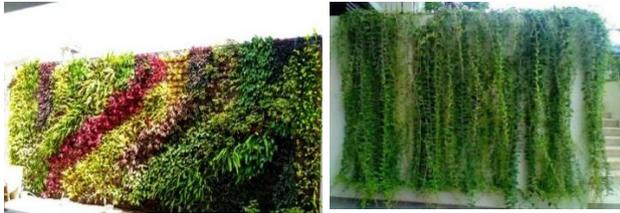
Gambar 15. Contoh *vertical garden* (kiri), Tanaman Lee Kwan Yew (kanan)

Pada spot ini perancangan jalur pedestrian memanfaatkan penutup gorong-gorong atau *drainase* sehingga jalur untuk kendaraan bermotor tidak berkurang ataupun terganggu. Pada spot ini pohon yang mendominasi yaitu kiara payung (*Filicium decipiens*). Pada desain usulan, perbedaan dari ketiga desain yaitu terletak di dinding pondasi lapangan, pada desain usulan 1 dan 2), menggunakan *vertical garden* yang memiliki warna yang beragam dan memiliki pola, sedangkan pada desain usulan 3 tanaman menggunakan Lee Kwan Yew (*Vernonia elliptica*).

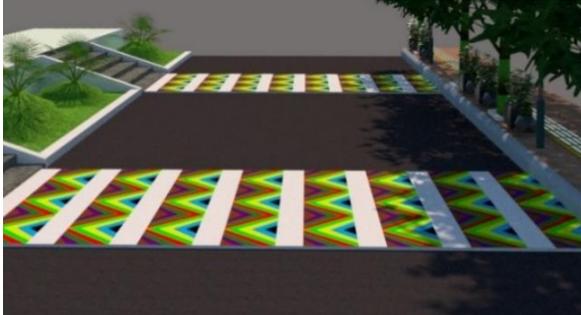
Gambar 17. Tempat Penyeberangan

Tempat penyeberangan dibuat lebih tinggi dari jalan khusus pengguna jalur kendaraan bermotor, sehingga pada saat dilalui kendaraan bermotor dapat menurunkan kecepatan untuk meningkatkan keamanan bagi pengguna jalur pedestrian. Model dari tempat penyeberangan dibuat lebih kontras dari jalan raya agar pengguna kendaraan bermotor saat melintasi tempat tersebut lebih waspada. Desain tempat penyeberangan dibuat motif mural geometrik dan berwarna-warni guna terlihat mencolok di kejauhan.

Pada setiap zonasi penambahan tempat penyeberangan difungsikan sebagai konektivitas yang terputus oleh jalan aspal dan penghubung antar jalur pedestrian maupun zonasi untuk menciptakan kemudahan pergerakan sehingga menciptakan rasa aman dan nyaman bagi pengguna jalur pedestrian.

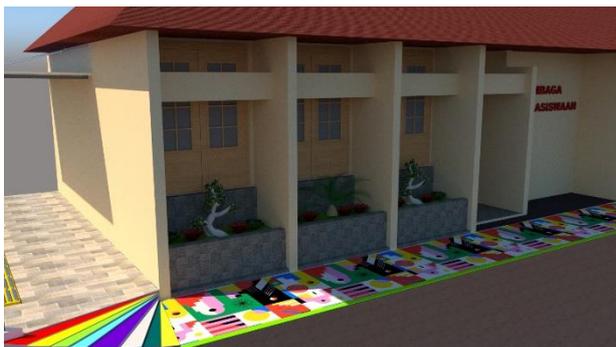
Gambar 18. Desain Usulan 3, Spot 1

Rekomendasi di spot 1 yaitu desain usulan 3 dengan nilai kualitas visual (keindahan) = 49,62. Desain ini memanfaatkan teras di depan LKU sebagai jalur pedestrian sehingga dapat terhubung dan hal ini bertujuan untuk memenuhi aspek konektivitas.

Pada desain rekomendasi tidak perlu adanya pembangunan jalur pedestrian yang merusak aspal akan tetapi pembangunan dilakukan dengan cara pengecatan aspal sehingga memiliki kontras dari jalan aspal dan dapat menunjukkan bahwa jalur tersebut merupakan jalur khusus untuk pejalan kaki, untuk pembatas dan menghindari dari orang yang parkir sembarangan untuk sisi tepi jalur pedestrian diberikan pembatas *stick cone* guna memberikan kenyamanan dan keamanan bagi pengguna jalur pedestrian.

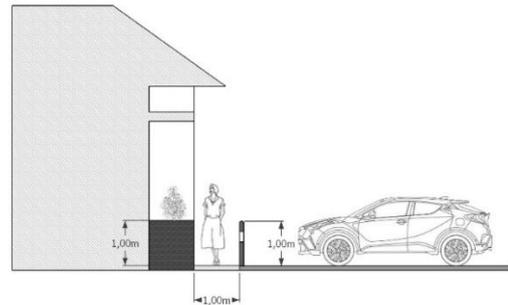
Gambar 20. Gambar Potongan Spot 1

Untuk warna cat digunakan bahan yang tidak silau sehingga pengguna jalur pedestrian juga tidak terganggu, selain itu pemilihan gambar mural dengan motif geometrik dan pewarnaan lebih lembut guna mewujudkan aspek keindahan jalur pedestrian.

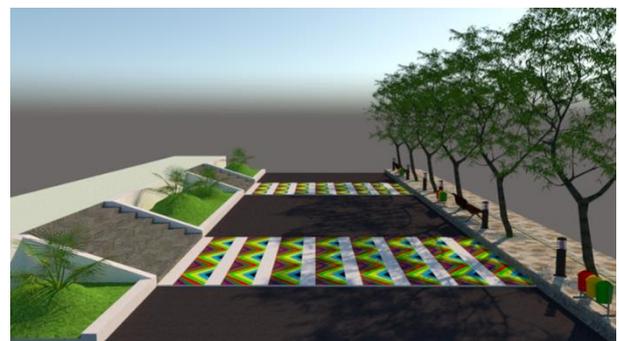
Gambar 21. Desain Usulan 3, Spot 2

Rekomendasi di spot 2 yaitu desain usulan 3 dengan nilai kualitas visual (keindahan) = 34,74. Pada jalur pedestrian di spot ini di sepanjang jalur pedestrian ditanami dengan pohon pulai, serta dilengkapi fasilitas umum seperti bangku taman dan tempat sampah untuk menunjang kenyamanan pengguna jalur pedestrian serta meningkatkan aspek keindahan dari rekomendasi jalur pedestrian. Untuk memenuhi aspek konektivitas ditambahkan tempat penyeberangan menuju ke Gedung BU agar jalur pedestrian saling terhubung.

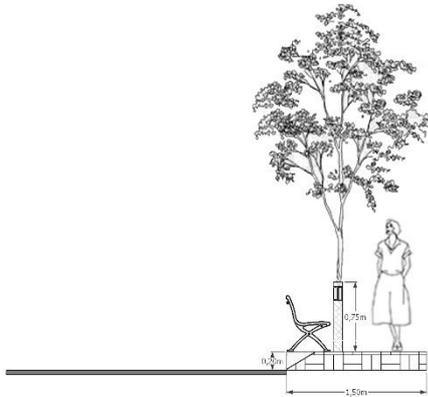
Gambar 22. Gambar Potongan Spot 2

Pedestrian di spot 2 ini memiliki lebar 1,5 m sehingga memudahkan pergerakan dan mewujudkan jalur

pedestrian yang memadahi guna memenuhi aspek aksesibilitas. Rekomendasi juga dilengkapi dengan *guiding block* (bagi penyandang tuna netra), dan memiliki lampu penerangan jalur pedestrian setinggi 75 cm sehingga pada malam hari pencahayaannya terpenuhi. Jalur pedestrian memiliki tinggi 20 cm sehingga memberikan batas yang sangat kontras dengan jalan yang diperuntukkan bagi pengguna kendaraan bermotor.

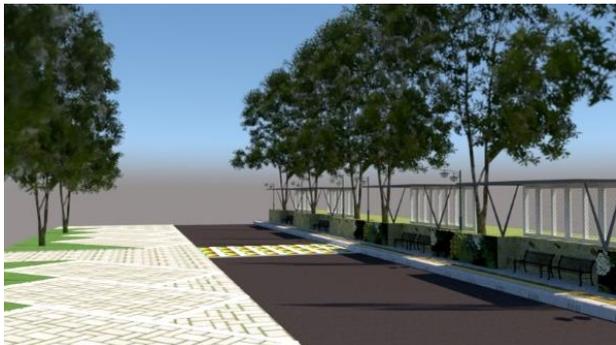
Gambar 23. Desain Usulan 1, Spot 3

Rekomendasi di spot 3 yaitu desain usulan 1 dengan nilai kualitas visual (keindahan) = 72,39. Jalur pedestrian spot ini untuk kondisi eksisting belum terdapat jalur pedestrian sehingga pada desain usulan di spot ini melakukan pembangunan jalur pedestrian yang baru guna memenuhi aspek konektivitas. Rekomendasi jalur memanfaatkan penutup gorong-gorong atau *drainase* sebagai jalur pedestrian yang baru dengan cara penutup gorong-gorong dibuat lebih tebal sehingga saat dilewati tidak bergoyang. Penambahan fasilitas umum dengan adanya bangku taman dan kanopi di atasnya untuk memenuhi aspek kenyamanan pengguna jalur pedestrian. Selain itu juga berfungsi sebagai ruang bersosialisasi bagi pengguna jalur pedestrian ataupun peneduh di saat hujan serta pendukung faktor ekologis (Anwar dan Kaswanto, 2021). Jalur pedestrian tersebut juga dilengkapi dengan *guiding block* dan tempat penyeberangan. Jalur pedestrian juga ditambahkan PJU (Penerangan Jalan Umum) sehingga pada malam hari pencahayaan pada jalur pedestrian tersebut terpenuhi guna meningkatkan keamanan. Selain itu penambahan vertical garden yang bertujuan untuk meningkatkan aspek keindahan pada jalur pedestrian ini.

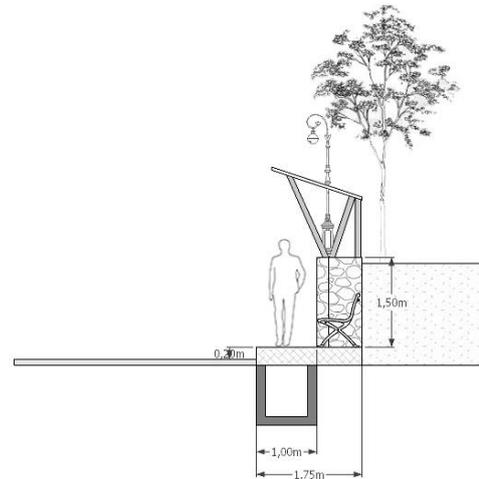
Gambar 24. Gambar Potongan Spot 3

Untuk memenuhi aspek aksesibilitas pada jalur pedestrian ini memiliki lebar 1 m dengan satu jalur sehingga

memudahkan pergerakan. sedangkan untuk bangku taman memiliki lebar 75 cm, sedangkan tinggi pondasi lapangan setinggi 1,5 m.

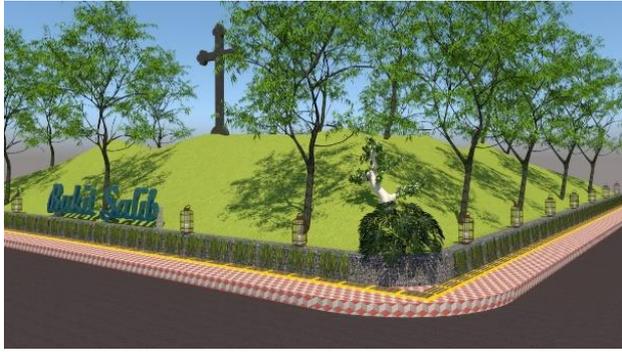
Gambar 25. Desain Usulan 3, Spot 4

Rekomendasi di spot 3 yaitu desain usulan 3 dengan nilai kualitas visual (keindahan) = 91,08. Pada spot ini untuk kondisi eksisting sudah ada jalur pedestrian, akan tetapi kondisi jalur pedestrian tersebut sudah rusak, seperti permukaan jalur pedestrian yang tidak rata dan kondisi material paving yang sudah banyak yang pecah. Selain itu pada jalur pedestrian ini masih terputus, guna memenuhi aspek konektivitas maka ditambahkan tempat penyeberangan untuk menghubungkan zona 3 ke zona 1 yang berada di belakang bukit salib.

Untuk rekomendasi ini jalur pedestrian menggunakan permukaan dengan bahan material keramik *outdoor* yang tidak licin saat hujan dan susah untuk ditumbuhi lumut guna memenuhi aspek keamanan. Material permukaan memiliki motif kubus 3D dengan warna dominan merah, putih dan abu-abu. Selain itu penambahan dinding *gabion* yang berfungsi sebagai pembatas perbukitan dengan jalur pedestrian sehingga tanahnya tidak turun dan dinding ditanami dengan tanaman rambat. Penambahan tulisan yang bertujuan untuk menjadi *vocal point* juga untuk menambah estetika (keindahan) dari jalur pedestrian tersebut. Sementara untuk penerangan digunakan lampu taman yang berbentuk lampion, selain untuk meningkatkan estetika hal tersebut juga bertujuan untuk meningkatkan keamanan di jalur pedestrian tersebut pada saat malam hari. Penambahan pohon di sekeliling bukit juga dilakukan pada rekomendasi bertujuan sebagai jalur hijau dan juga sebagai peneduh jalur pedestrian, sehingga pada siang hari pengguna tetap merasa sejuk dan nyaman saat melalui jalur pedestrian tersebut.

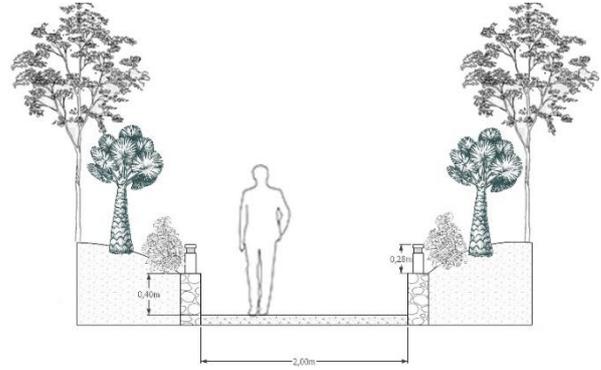
Gambar 28. Gambar Potongan Spot 5

Penambahan tanaman palem kipas, *Monstera deliciosa* dan pohon rindang selain berfungsi untuk meningkatkan estetika juga berfungsi juga sebagai jalur hijau dan penebuh sehingga pada saat siang hari pengguna tetap merasa nyaman saat melintasi jalur pedestrian tersebut. Untuk memenuhi aspek aksesibilitas, pada spot ini memiliki lebar pedestrian 2 m sehingga saat pengguna jalan berajar masih memiliki jalur pedestrian yang memadai. Dinding *gabion* memiliki tinggi 40 cm yang difungsikan sebagai penahan tanah, sehingga jalur pedestrian tetap bersih dan memberikan kenyamanan bagi pengguna jalur pedestrian tersebut. Tinggi lampu penerangan yaitu 20 cm yang berada di atas dinding *gabion*.

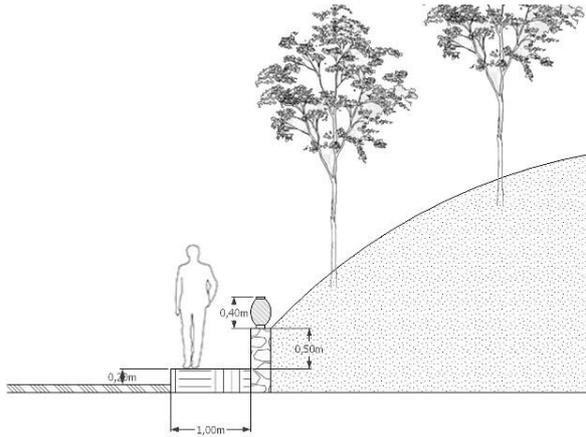
Gambar 26. Gambar Potongan Spot 4

Untuk memenuhi aspek aksesibilitas, rekomendasi pedestrian di spot 4 ini memiliki lebar 1 m dengan tinggi *gabion* 50 cm. sedangkan pada lampu penerangan memiliki tinggi 40 cm.

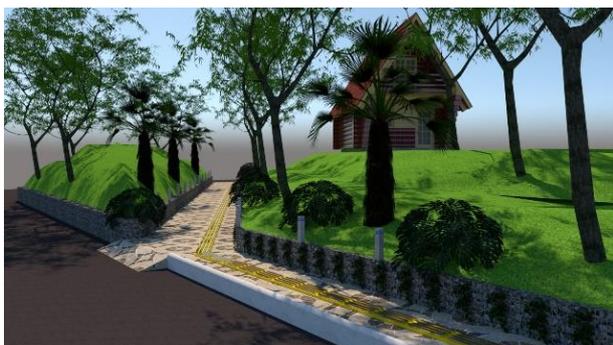
Gambar 27. Desain Usulan 3, Spot 5

Rekomendasi dari spot ini berupa penambahan dinding *gabion* guna meningkatkan kualitas visual (keindahan). Penambahan lampu penerangan dilakukan guna untuk meningkatkan keamanan pengguna jalur pedestrian pada saat malam hari.
