Analisis Kualitas Layanan Aset Jalur Pedestrian di Jalan Astanaanyar Berdasarkan Konsep *Walkability*

Analysis of the Quality of Pedestrian Pathway Services on Astanaanyar Street Based on the Concept of Walkability

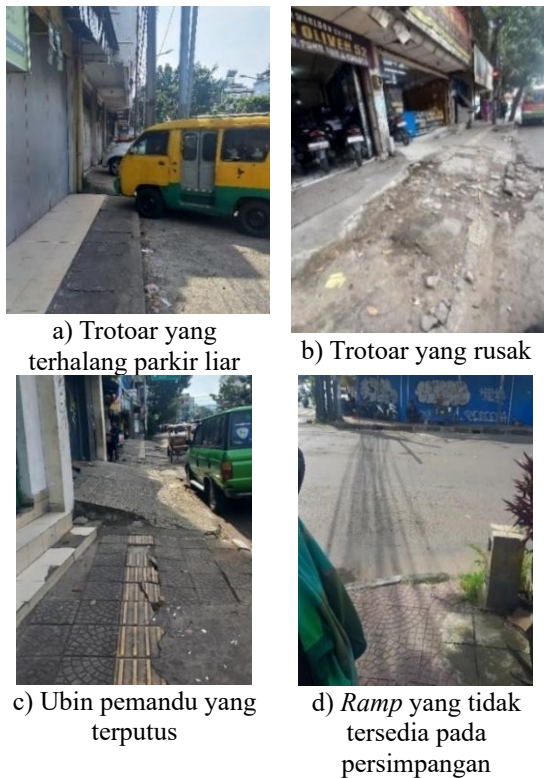
Gambar 2. Kondisi Trotoar Jalur Pedestrian di Jalan Astanaanyar
 Sumber: Foto Survei, 2025

nasional. Secara keseluruhan, jalur pedestrian di Jalan Astanaanyar belum mendukung prinsip *connectivity* secara optimal, sehingga pejalan kaki sering merasa tidak nyaman dan terpaksa mencari rute alternatif yang kurang aman. Gambar 2 berikut menunjukkan eksisting permasalahan yang ada di jalur pedestrian Jalan Astanaanyar pada dimensi *connectivity*.

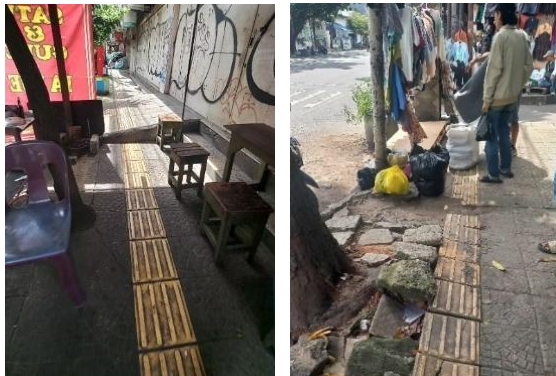
Gambar 3. Hambatan Jalur Pedestrian di Jalan Astanaanyar

Berdasarkan hasil observasi di Jalan Astanaanyar menunjukkan bahwa meskipun lebar trotoar memenuhi standar minimal yaitu 1,8 meter, hambatan fisik seperti parkir liar dan aktivitas pedagang kaki lima membuat trotoar terasa sempit. Hambatan ini mengurangi efektivitas trotoar dan menyulitkan pejalan kaki, yang sering kali harus turun ke jalan untuk menghindari rintangan. Meskipun kawasan ini memiliki keanekaragaman penggunaan lahan yang tinggi, hambatan fisik tetap menjadi tantangan utama yang mengurangi kenyamanan dan keamanan pejalan kaki. Gambar 3 menunjukkan permasalahan jalur pedestrian

yang menyempit karena terdapat pedagang kaki lima.

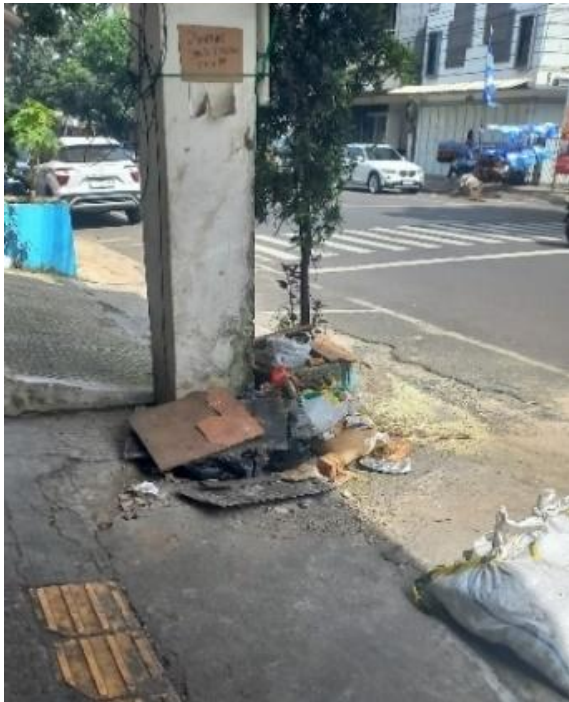
Gambar 4. Kondisi Tempat Sampah Pada Jalur Pedestrian di Jalan Astanaanyar
 Sumber: Foto Survei, 2025

Hasil observasi di Jalan Astanaanyar menunjukkan bahwa meskipun ada lampu penerangan, distribusi dan intensitas cahayanya belum merata, sehingga beberapa area tetap gelap dan kurang nyaman pada malam hari. Selain itu, *bollard* belum tersedia di titik-titik strategis yang rawan konflik dengan kendaraan, membuat pejalan kaki rentan terhadap risiko tabrakan. Kondisi ini diperburuk dengan tidak adanya tempat sampah di sepanjang jalur pedestrian, yang menyebabkan sampah berserakan dan menurunkan kebersihan, kenyamanan, keamanan, serta estetika kawasan. Gambar 4 menunjukkan belum tersedianya tempat sampah.

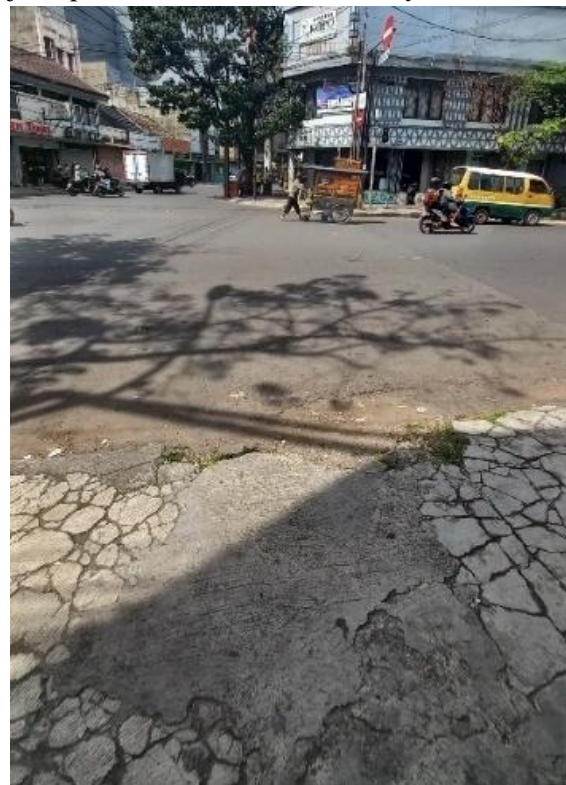
Gambar 6. Kondisi Jalur Penyeberangan Pejalan Kaki Pada Jalur Pedestrian di Jalan Astanaanyar
Sumber: Foto Survei, 2025

Hasil observasi di Jalan Astanaanyar menunjukkan bahwa fasilitas penyeberangan pejalan kaki belum optimal. Penyeberangan tidak tersebar merata sesuai pola aktivitas pejalan kaki, dengan lokasi strategis seperti pasar dan puskesmas yang belum dilengkapi fasilitas memadai. Selain itu, kondisi fisik penyeberangan, seperti zebra cross dan sinyal lampu, belum memenuhi standar keselamatan. Visibilitas marka penyeberangan sering kurang jelas, dan sinyal lampu belum terintegrasi dengan baik, sehingga waktu menyeberang bagi pejalan kaki menjadi terbatas dan berisiko. Gambar 6 menunjukkan kondisi eksisting dari jalur penyeberangan untuk pejalan kaki pada jalur pedestrian di Jalan Astanaanyar.

memadai. Fasilitas penyeberangan yang ada belum optimal, dengan distribusi dan kualitas yang tidak merata, sehingga pejalan kaki sering menyeberang di tempat tidak aman. Visibilitas dan keamanan jalur penyeberangan juga perlu ditingkatkan. Oleh karena itu, diperlukan penambahan dan perbaikan fasilitas untuk menciptakan *coexistence* yang lebih baik antara pejalan kaki dan kendaraan, serta meningkatkan keselamatan dan kenyamanan pengguna jalan.
