Evaluasi Kerusakan Lapis Perkerasan Jalan dengan Metode *Pavement Condition Index* (PCI)

Rifqi Fauzi Dhiaulhaq^{1*} dan Muhammad Fauzan¹

Dhiaulhaq, R.F.; Fauzan, M. Evaluasi Kerusakan Lapis Perkerasan Jalan dengan Metode *Pavement Condition Index* (PCI). *J. Teknik Sipil dan Lingkungan*. 2022; 7 (2): 161-170.,
<https://doi.org/10.29244/jsil.7.2.161-170>

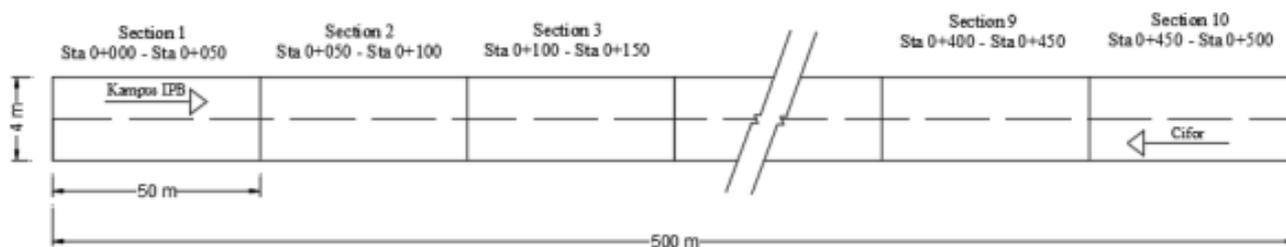
Gambar 2. Pembagian *section* lokasi penelitian.

Penelitian diawali dengan studi literatur serta persiapan alat dan bahan. Setelah semuanya siap maka dilakukan penentuan titik stasioning awal. Selanjutnya adalah terjun ke lapangan untuk melihat kondisi jalan secara visual. Metode PCI terbagi menjadi dua jenis jalan yaitu jalan *flexible* dan *rigid*. Pada lokasi penelitian lapisan jalan berupa aspal sehingga masuk dalam kategori jalan *flexible*. Survei kondisi jalan dengan metode PCI mengacu pada ASTM D6433-18 [7] dan Pd-01-2016-B [8] tentang Pedoman Indeks Kondisi Perkerasan yang diterbitkan oleh Bina Marga yang mengacu pada ASTM D6433-09. Lokasi penelitian dibagi menjadi 10 *section* dimana setiap *section* memiliki panjang 50 m dengan lebar perkerasan 4 m yang dapat dilihat pada Gambar 2. Hal tersebut mengacu pada acuan yang digunakan dimana untuk perkerasan aspal setiap *section* perkerasan harus mempunyai luas $(250 \pm 90) \text{ m}^2$.

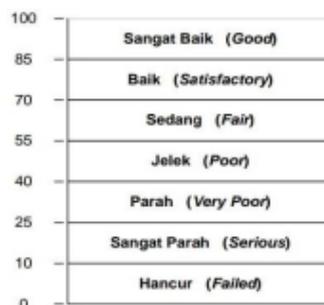
Gambar 3. Skala kelas indeks kondisi perkerasan [8].

Selanjutnya menentukan total *deduct value* (TDV) dengan menjumlahkan *deduct value* yang > 2 (q) dengan menjumlahkan semua nilai *deduct value*. Kemudian ditentukan nilai *corrected deduct value* yang merupakan TDV yang sudah dikoreksi oleh jumlah individu *deduct value* > 2 . Nilai *corrected deduct value* didapatkan menggunakan kurva CDV dengan menghubungkan nilai q dan TDV. *Deduct value* terkecil yang nilainya lebih besar dari 2 direduksi menjadi 2, dan lakukan hal yang sama hingga diperoleh $q = 1$. Kemudian nilai PCI dapat ditentukan menggunakan persamaan (4). Setelah nilai PCI diperoleh kemudian dikategorikan berdasarkan skala kelas indeks kondisi perkerasan pada Gambar 3.
