# STUDI EVALUASI TAMAN KOTA SEBAGAI TAMAN TERAPEUTIK STUDI KASUS: TAMAN CILAKI ATAS, KOTA BANDUNG

*Evaluation Study of Urban Park as Therapeutic Park (Case: Upper Cilaki Park, Bandung City)*

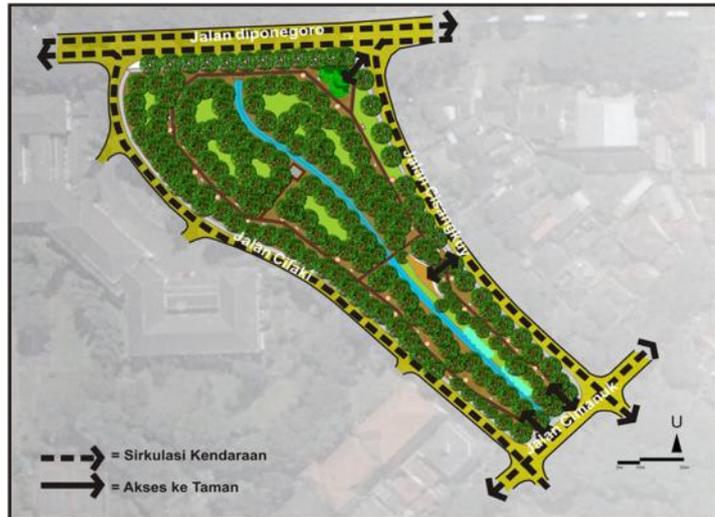
Gambar 2 Aksesibilitas dan kondisi aktual TLUC

Taman ini berada pada jalur persimpangan lalu lintas yang padat. Kepadatan ini terjadi terutama pada jalan protokol/Jalan Diponegoro (utara) yang memiliki tingkat rawan kecelakaan yang tinggi terutama bagi pengunjung yang menyeberang jalan utama baik dengan kendaraan maupun berjalan kaki. Persimpangan kedua yang dianggap rawan kecelakaan yaitu pada Jalan Cimanuk (selatan), karena pada daerah itu terdapat dua persimpangan yang dekat dengan pintu masuk utama taman serta terjadi penyatuan arus kendaraan dari perumahan menuju kawasan bangunan Gedung Sate. Oleh karena itu, perlu pemindahan lokasi pintu masuk untuk meningkatkan keamanan dan keselamatan bagi pengunjung taman (Gambar 2).

- R1. Pemindahan lokasi pintu masuk
- R2. Penyediaan aksesoris pada pintu masuk

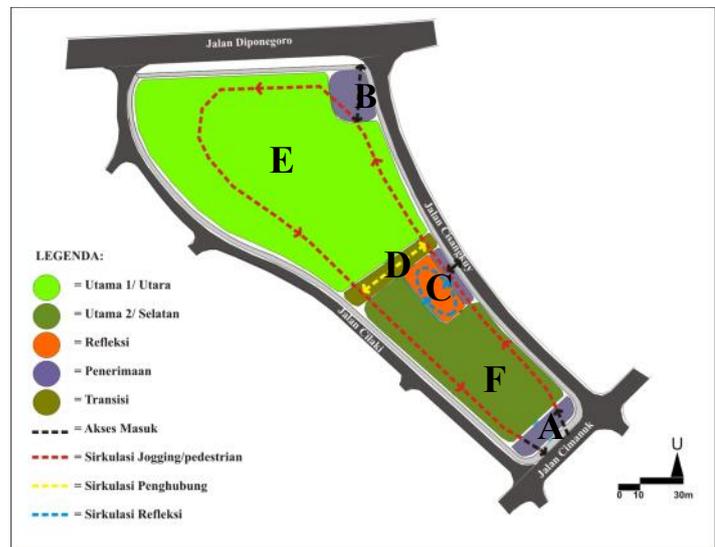
Gambar 3 Ruang eksisting dan sirkulasi ruang TLUC

TCA memiliki bentuk memanjang dengan aliran kali Cilaki ditengahnya, sehingga penggunaan ruang pada taman dipisahkan oleh kali tersebut. Ruang-ruang tersebut meliputi ruang penerimaan (utama dan alternatif), ruang utama 1 (utara), ruang transisi, ruang refleksi, dan ruang utama 2 (selatan). Gambar 3 dan Tabel 1 menyajikan gambaran pembagian ruang pada taman TCA.

RUANG	LUAS DAN PERSENTASE TERHADAP LUAS TOTAL	AKTIVITAS	FASILITAS DAN UTILITAS
Penerimaan Utama/Zona A	338,34 m <sup>2</sup> (2,04%)	Keluar-masuk taman	Gerbang utama, bollard, lampu taman, tanaman bunga
Penerimaan Alternatif/Zona B	688,39 m <sup>2</sup> (4,14%)	Keluar-masuk taman	Pintu, bollard, lampu taman, planter box, dan papan nama taman
Refleksi/Zona C	360,50 m <sup>2</sup> (2,16%)	Refleksi pijat kaki	Jalur refleksi, bangku taman, lampu taman
Transisi/Zona D	574 m <sup>2</sup> (3,45%)	Foto-foto, peregang otot	Jembatan, tangga, planter box
Utama 1 (Utara)/Zona E	10.812,13 m <sup>2</sup> (65,07%)	Duduk, jalan santai, Jogging, foto-foto, piknik, bersosialisasi	Bangku taman, lampu taman, jalur pedestrian, hampan rumput, toilet.
Utama 2 (Selatan)/Zona F	3.846,64 m <sup>2</sup> (23,14%)	Duduk, jalan santai, jogging, bersosialisasi	Bangku taman, lampu taman, jalur pedestrian

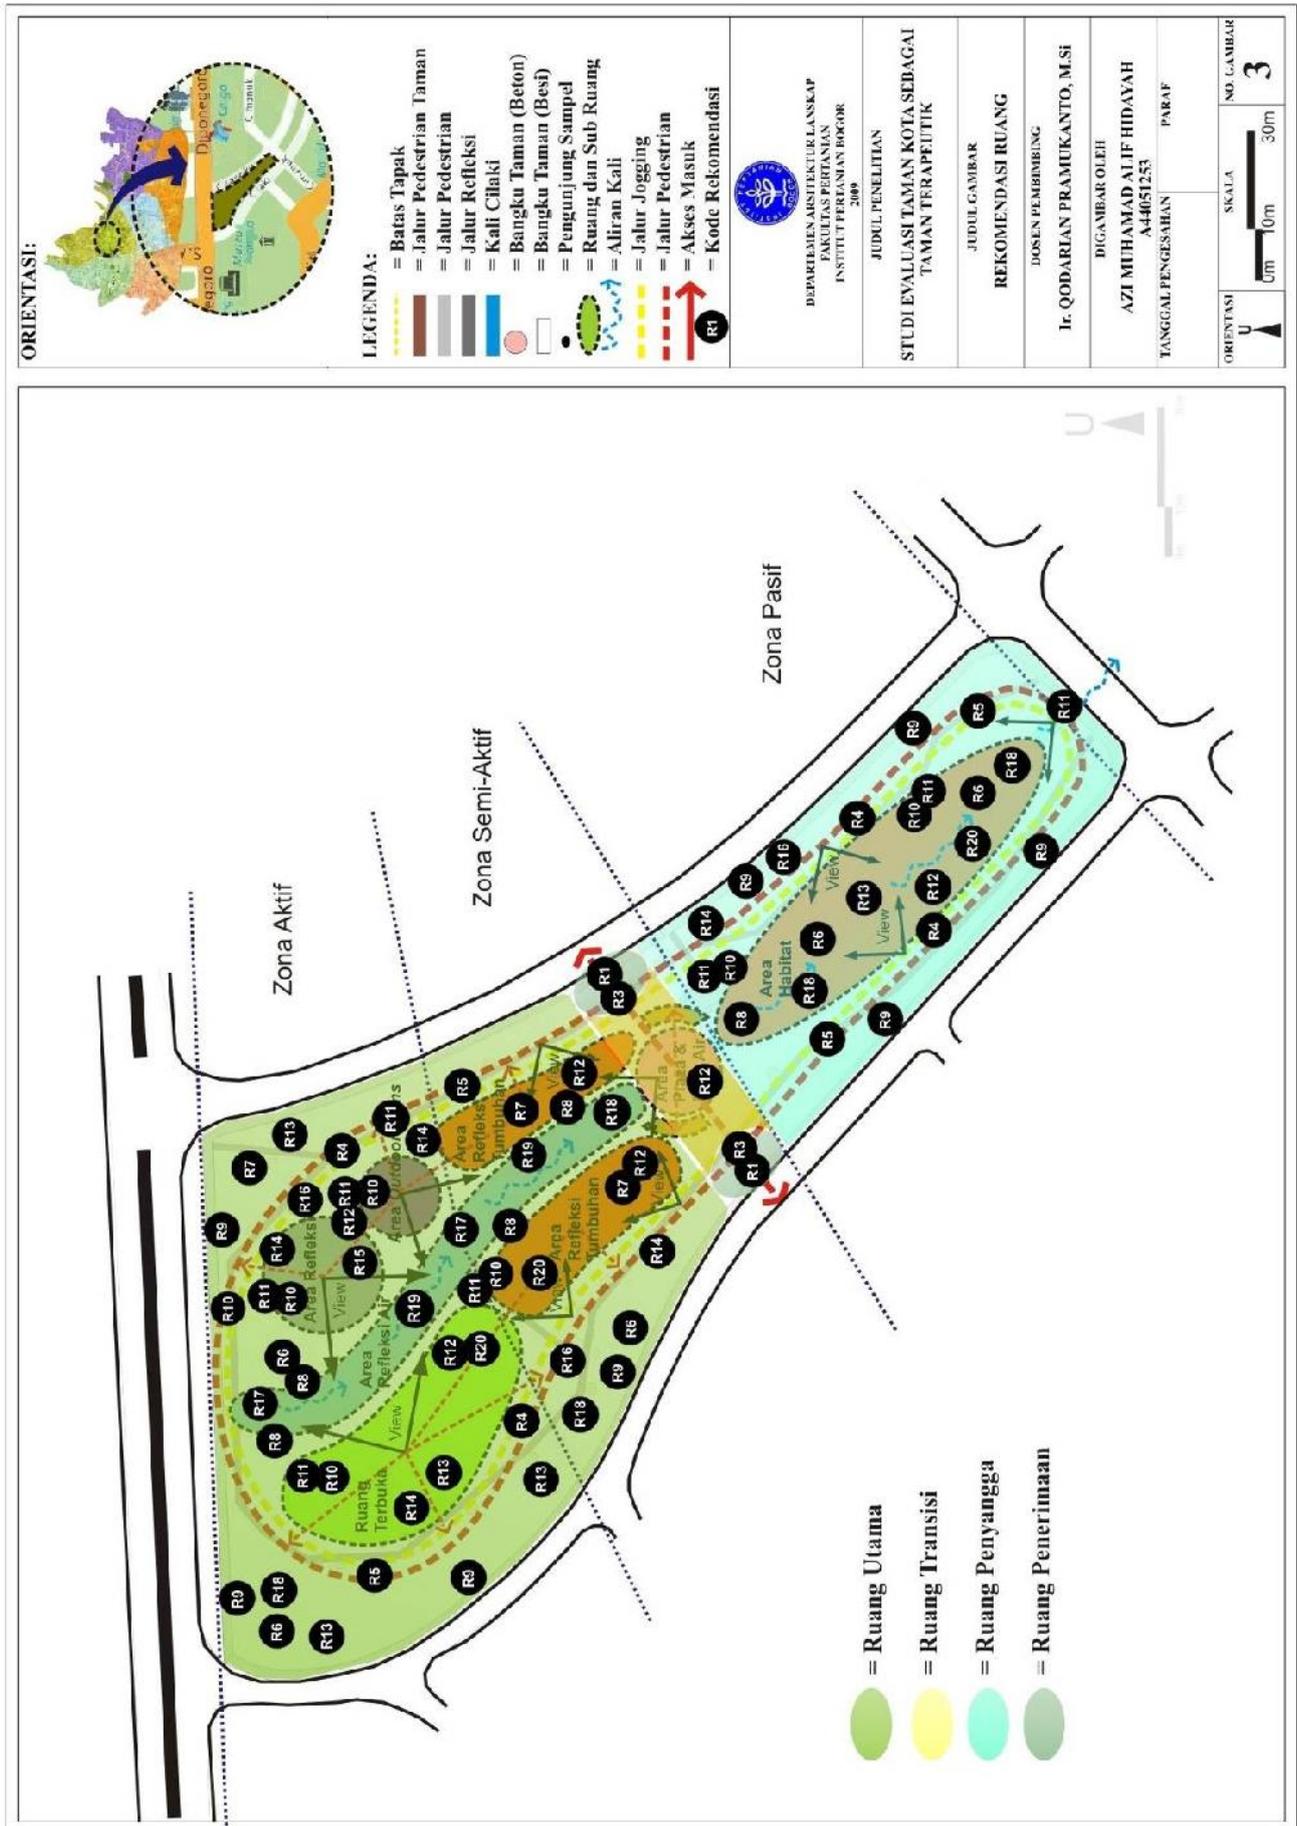
Gambar 4 Rekomendasi berdasarkan posisi dan aspek yang diusulkan

Berdasarkan hasil evaluasi yang menyatakan nilai KPI < 1 (KPI = 0,61), dengan konfirmasi pendapat responden dan verifikasi pengamatan perilaku pengunjung TCA disimpulkan bahwa TCA kurang sesuai dengan kriteria desain fungsional taman terapeutik berdasarkan kriteria desain menurut Marcus (1999, 2000), McDowell & McDowell (1998) dan Stigsdotter & Grahn (2002). Oleh karena itu, pada aspek-aspek tersebut diusulkan sejumlah rekomendasi. Gambar 4 menyajikan rekomendasi berdasarkan posisi dan aspek yang diusulkan berikut ini:

- R3. Penyediaan fasilitas khusus *disable people*
- R4. Pemisahan fungsi dan penggunaan jalur jalan
- R5. Pelebaran jalur pedestrian dan jogging
- R6. Pengurangan pohon
- R7. Penambahan tanaman berbunga dan berwarna
- R8. Penambahan tanaman peredam bau
- R9. Penambahan tanaman penapis kebisingan
- R10. Penyediaan fungsi keamanan pada elemen taman
- R11. Penyediaan elemen taman anti vandalisme
- R12. Penyediaan keragaman ruang
- R13. Penambahan tanaman tumbuh sepanjang tahun
- R14. Penyediaan kelengkapan *site furniture*
- R15. Penyediaan jalur refleksi sesuai standar
- R16. Peningkatan pemeliharaan elemen taman
- R17. Pengoptimalan elemen air yang berkualitas baik
- R18. Penyediaan habitat satwa terutama ikan, kupu-kupu, tupai, burung
- R19. Penyediaan refleksi pandangan air dan langit
- R20. Penyediaan peraturan penggunaan taman
